21. コカナの震災復興から見たネワール集落の民家再建の実態と課題

- ネパール地震後の文化遺産保護国際協力事業調査報告 -

The current states and issues of reconstructions of private houses in Newar historical settlements through a reconstruction case in Khokana

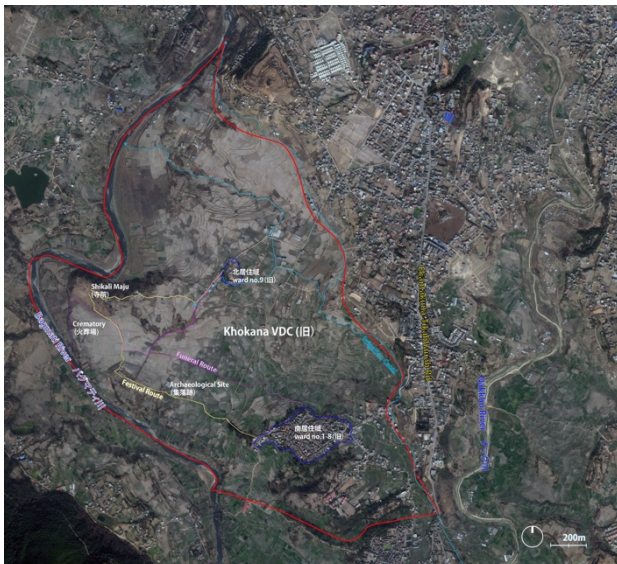
図1. コカナ(赤線内がコカナ領域)
(DigitalGlobe, 2015に筆者加筆)

コカナは、カトマンズ盆地南西部に位置し、世界遺産の構成資産の一つであるパタン王宮から8kmにある。その領域は旧コカナVDC (Village Development Committee、現在はラリトプル市21区) にほぼ重なり、川と灌漑の分水界を境界とする。住民の大半は、かつての農業カーストであり、現在も大半の住民が兼業等で農業に従事する。領域内には2つの居住域があり、小高い丘に集約して林地で隔て、その下にはバグマティ川へ向かってすり鉢状に緩やかに傾斜した棚田景観を形成し、居住域と生産域の明確な土地利用がなされている(図1)。1977年の調査報告書¹⁰⁾は、この棚田景観をAmphitheatre(屋外劇場)と呼び、カトマンズ盆地の文化観光に重要な要素と位置付けた。

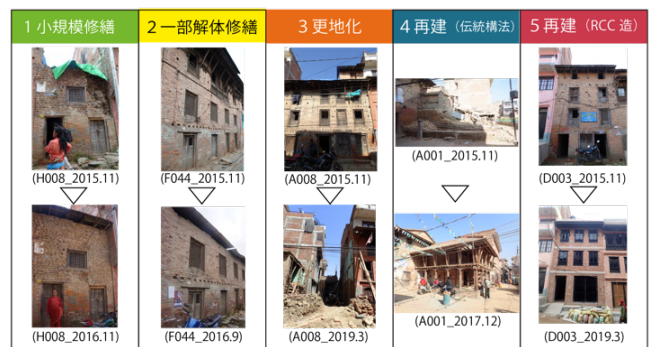
図2. 伝統民家の変化の分類

調査の結果、ネワール民家は一定の規則性を持って変化したことから、変化を5段階に分類して図2に整理した。

変化1は、一部解体された被害の大きな建物を居住用途や倉庫として活用するために、一時的に修繕されている。変化2は、ネワール様式の特徴的な勾配屋根を撤去するとともに2階や3階も撤去し、その上にトタンで平らに屋根をかけた修繕である。早い段階でこの変化が多く見られ、勾配屋根の喪失は町並み景観に大きな変容をもたらした。変化3は、被災建物を解体・除去し、更地になった変化を言う。変化4は、被災建物を除去した後、伝統構法にて再建された変化を言い、pati(休み屋)2棟でのみ見られた。高価な木材を資材とする伝統構法による祭祀空間にあるpatiの再建は、集落社会の伝統に対する意識の高さが窺える。そして、変化5はRC造にて再建する変化である。昨今では変化3と5が多く、町並みが大きく変化している(図3)。
