## 1860年代から1950年代の写真資料における アイヌ民族の住居の外観的特徴

**抄録:** 本研究は、これまで系統的な研究が行われていない1860年代から1950年代におけるアイヌ民族の住居を対象とし、写真資料を用いて、主屋の屋根形状から、寄棟屋根、切妻屋根、変形屋根の3種類に類型化し、さらに、主屋と付属屋の関係から10種類に分類し、軒出の有無、屋根の葺材、壁の葺材、開口部の位置から外観の形状の特徴、および、年代的特徴を明らかにした。

### A Study on the Exterior on the Houses of Ainu People at the Photographic Documents from 1860's to 1950's

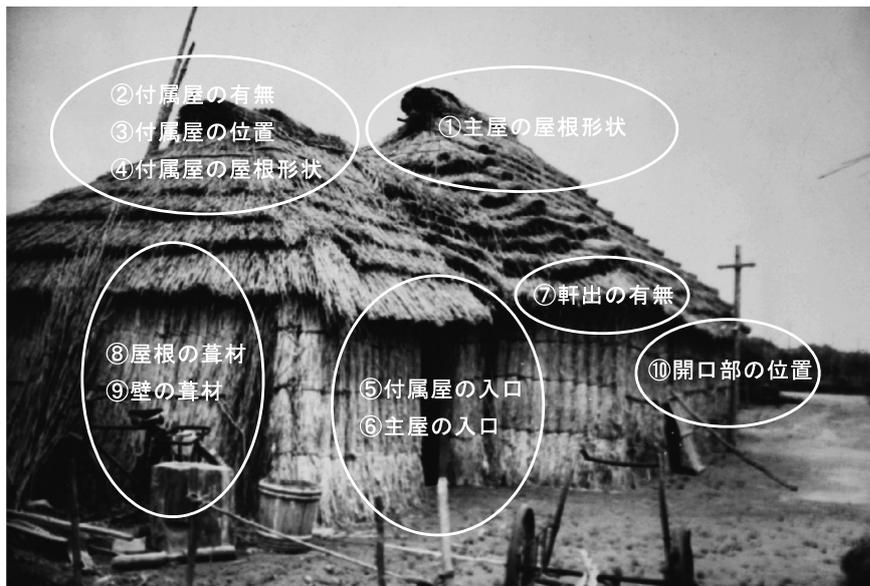
図1 分析番号 FH-84 を用いた分析方法例

- ①主屋の屋根形状は寄棟屋根
- ②付属屋は有
- ③付属屋の位置は主屋の妻側
- ④付属屋の屋根形状は寄棟屋根
- ⑤付属屋の入口は平入
- ⑥主屋の入口は妻入
- ⑦軒出は有
- ⑧屋根の葺材は茅
- ⑨壁の葺材は茅
- ⑩開口部の位置は壁

写真帖番号 A-33「毛民青屋集 7, 8」/資料番号 P-89「白老 8」/北海道大学附属図書館北方資料室所蔵

10項目の指標は以下の通りであり、図1のように抽出を行う。

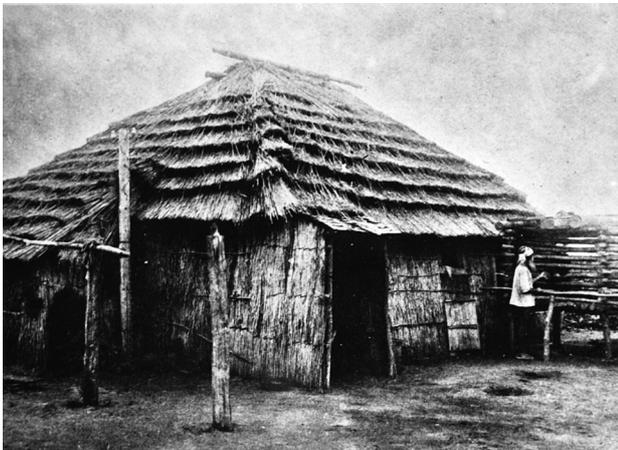
写真1 表5の分類1，茅壁

資料番号 P-11「アイヌ住居及び熊檻」  
写真帖番号 A-01「アイヌ関係アルバム」  
北海道大学付属図書館北方資料室所蔵

類型① 付属屋を伴わず、主屋は矩形で平入

(表4分析番号 FH-11, 28, 40, 55, 63, 68, 69, 70, 77, 78)

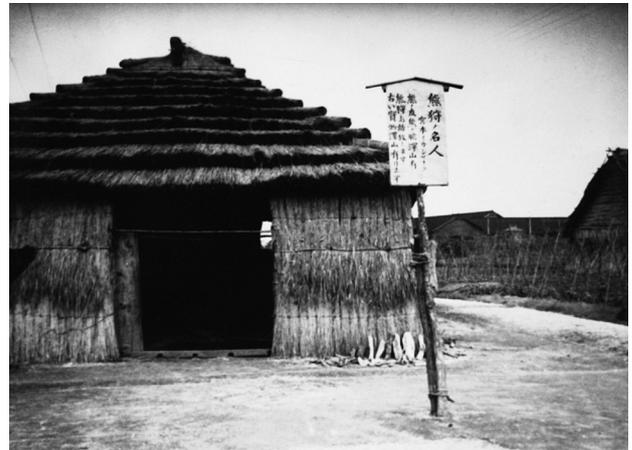
写真3 表5の分類2，茅壁

資料番号 P-84「白老3」  
写真帖番号 A-33「毛民青屋集7，8」  
北海道大学付属図書館北方資料室所蔵

類型② 付属屋を伴わず、主屋は矩形で妻入

(表4分析番号 FH-17, 24, 30, 71, 79)

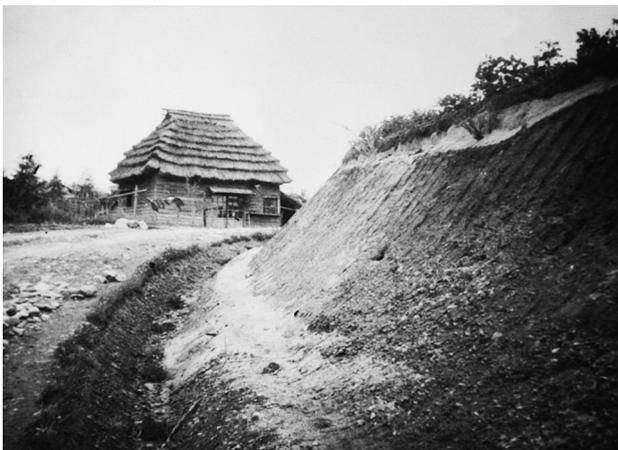
写真2 表5の分類1，桎壁

資料番号 P-74「二風谷2」  
写真帖番号 A-32「毛民青屋集5，6」  
北海道大学付属図書館北方資料室所蔵

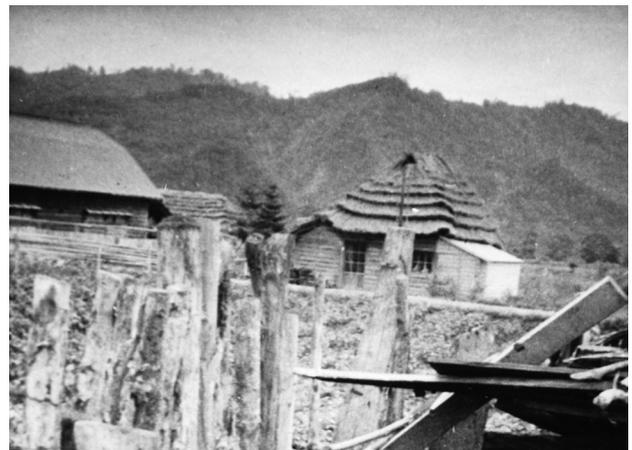
写真4 表5の分類2，桎壁

資料番号 P-76「二風谷4」  
写真帖番号 A-32「毛民青屋集5，6」  
北海道大学付属図書館北方資料室所蔵

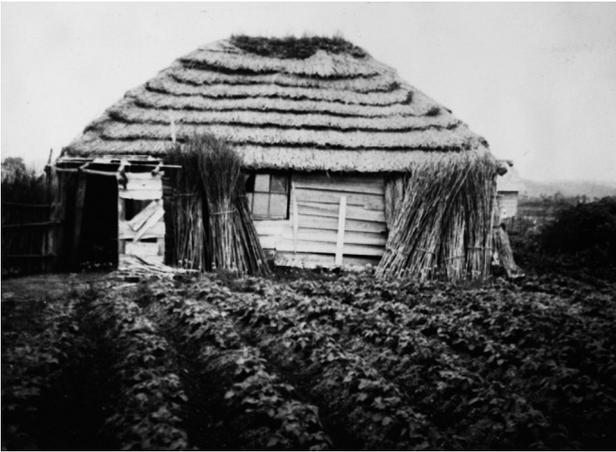
写真6 表5の分類3, 柵壁  
資料番号 P-86「白老5」  
写真帖番号 A-33「毛民青屋集7, 8」  
北海道大学付属図書館北方資料室所蔵

類型③ 矩形の主屋の平側に付属屋を伴い、付属屋を平側から入る平入

(表4分析番号 FH-20, 72, 81, 82)

付属屋の屋根形状について、分析番号 FH-82 は切妻屋根、分析番号 FH-20, 72, 81 は片流れ屋根である。

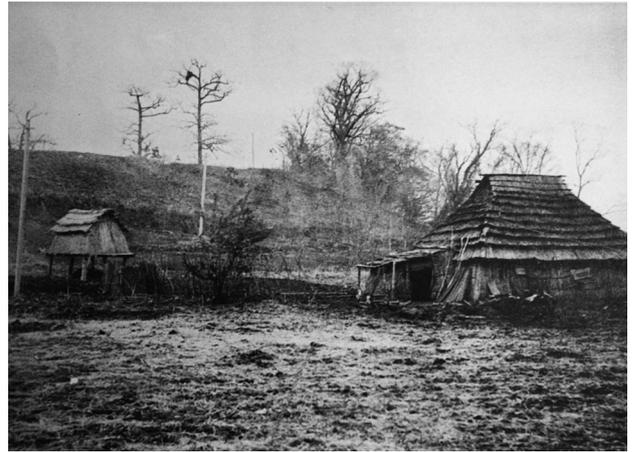
写真9 表5の分類5, 付属屋片流れ  
資料番号 P-33「アイヌ家屋と倉庫」  
写真帖番号 A-12「東宮殿下行啓記念(下)」  
北海道大学付属図書館北方資料室所蔵

**類型⑤ 矩形の主屋の妻側に付属屋を伴い、付属屋を平側から入る妻入**

(表4 分析番号 FH-08, 14, 22, 26, 42, 43, 48, 56, 58, 83)

付属屋の屋根形状について、分析番号 FH-42, 43, 48, 58 は寄棟屋根、分析番号 FH-08, 22, 56, 83 は片流れ屋根、分析番号 FH-14, 26 は切妻屋根である。

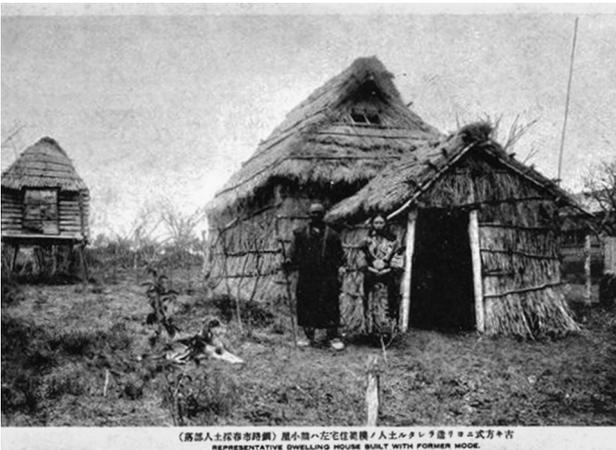
写真7 表5の分類4  
資料番号 P-43「釧路市春採アイヌ住居」  
写真帖番号 A-21「昭和初年単体絵葉書」  
北海道大学付属図書館北方資料室所蔵

**類型④ 矩形の主屋の妻側に付属屋を伴い、付属屋を妻側から入る妻入**

(表4 分析番号 FH-37, 89)

付属屋の屋根形状について、分析番号 FH-37 は切妻屋根、分析番号 FH-89 は片流れ屋根である。

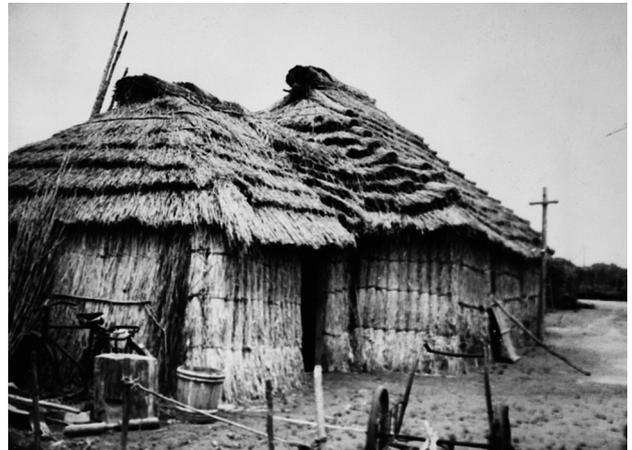
写真10 表5の分類5, 付属屋寄棟  
資料番号 P-89「白老8」  
写真帖番号 A-33「毛民青屋集7, 8」  
北海道大学付属図書館北方資料室所蔵

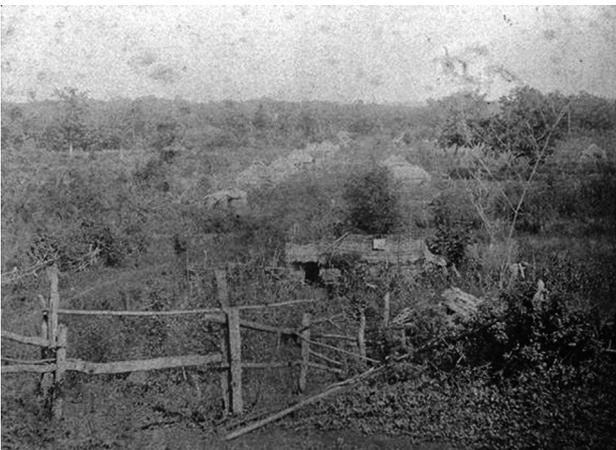
写真8 表5の分類5, 付属屋切妻  
資料番号 P-29「網走郡美幌村アイヌ村之景」  
写真帖番号 A-09「明治30年代単体写真」  
北海道大学付属図書館北方資料室所蔵

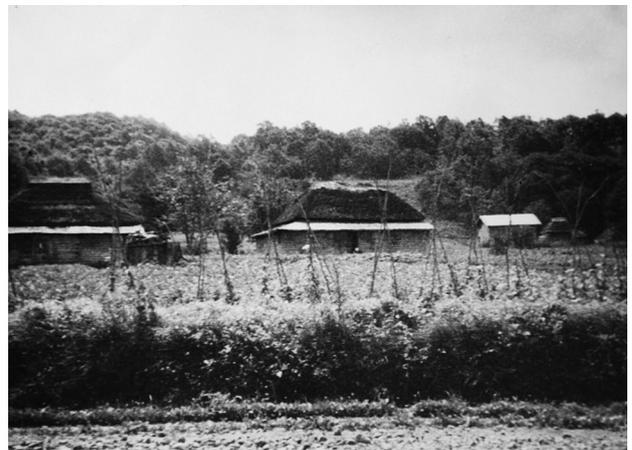
写真11 表5の分類6  
資料番号 P-78「二風谷6」  
写真帖番号 A-32「毛民青屋集5, 6」  
北海道大学付属図書館北方資料室所蔵

**類型⑥ 矩形の主屋の平妻両側にL字の付属屋を伴い、付属屋を平側から入る平入**

(表4 分析番号 FH-73)

付属屋の屋根形状について、分析番号 FH-73 は片流れ屋根である。

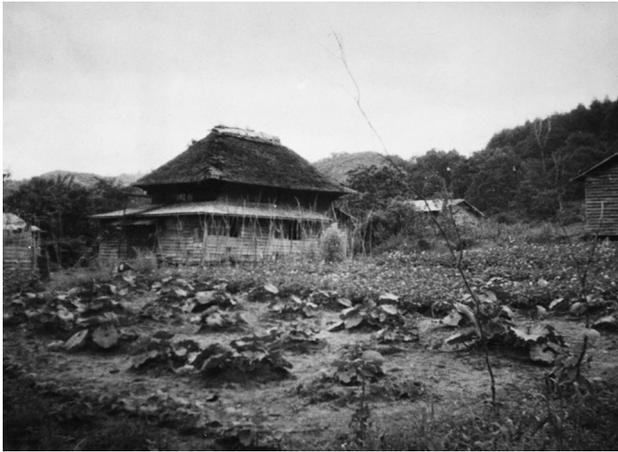
写真12 表5の分類7  
 資料番号 P-79「二風谷7」  
 写真帖番号 A-32「毛民青屋集5, 6」  
 北海道大学付属図書館北方資料室所蔵

**類型⑦ 矩形の主屋の平妻両側にL字の付属屋を伴い、付属屋を妻側から入る妻入**

(表4 分析番号 FH-74)

付属屋の屋根形状について、分析番号 FH-74 は片流れ屋根である。

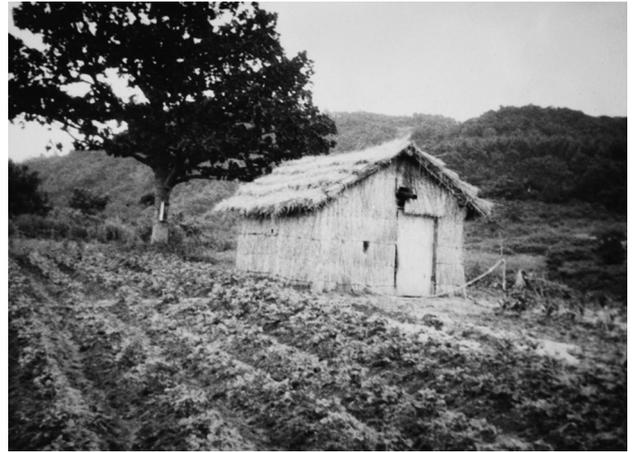
写真15 表5の分類9  
 資料番号 P-81「二風谷9」  
 写真帖番号 A-32「毛民青屋集5, 6」  
 北海道大学付属図書館北方資料室所蔵

**類型⑨ 付属屋を伴わず、主屋は矩形で妻入**

(表4 分析番号 FH-76)

- ・軒出はある。
- ・屋根葺材は茅である。
- ・壁は茅が大半であるが、分析番号 FH-75 のように桎壁も存在する。
- ・アイヌ民族の大人の身長を基準として、寸法を考察すると、明治初年撮影の分析番号 FH-04, 明治28年撮影の分析番号 FH-21 の壁高はアイヌ民族の大人の身長より低く、屋根高は壁の高さより3倍近くある。一方、昭和15年撮影の分析番号 FH-75, 76, 85, 昭和28年撮影の分析番号 FH-88 の壁高と屋根高は、共にアイヌ民族の大人の身長程である。
- ・分析番号 FH-75, 76, 85 に関して、寄棟屋根の住居の側に建っていること、開口部を持つ分析対象がないことから、物置として利用していた可能性が高い。付属屋を伴う分析対象がないことから、住居ではなく、物置等の用途が窺える。

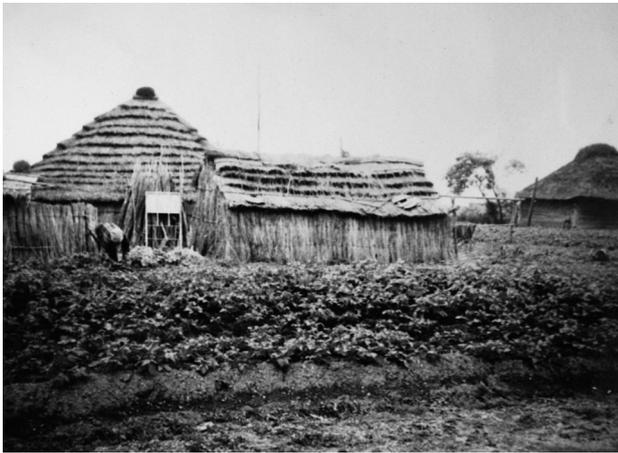
写真13 表5の分類8, 茅壁  
 資料番号 P-90「白老9」  
 写真帖番号 A-33「毛民青屋集7, 8」  
 北海道大学付属図書館北方資料室所蔵

**類型⑧ 付属屋を伴わず、主屋は矩形で平入**

(表4 分析番号 FH-75, 85)

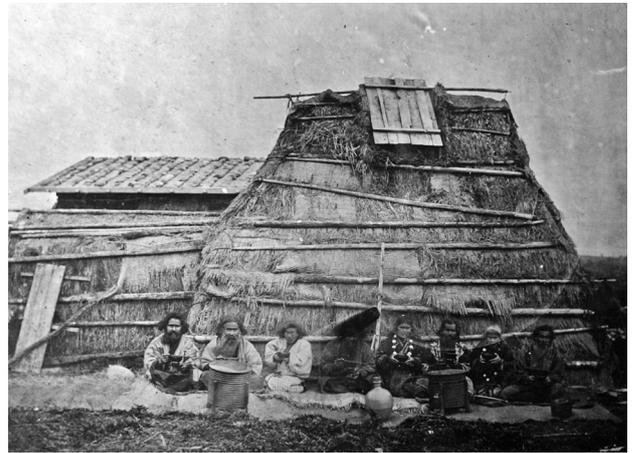
写真16 表5の分類10  
 資料番号 P-25「根室国標津村のアイヌ」  
 写真帖番号 A-05「明治17年単体写真」  
 北海道大学付属図書館北方資料室所蔵

**類型⑩ 矩形の主屋の妻側に付属屋を伴い、付属屋を妻側から入る妻入**

(表4 分析番号 FH-19)

付属屋の屋根形状について、分析番号 FH-19 は半筒形である。

- ・軒出が無く、壁と屋根の境目が特定できない。
- ・屋根葺材・壁葺材は茅であり、外から細長い木材で固定する葺き方である。

- ・付属屋の屋根形状は半筒形である。
- ・アイヌ民族の大人の身長を基準として、寸法を考察すると、壁高は特定できないがアイヌ民族の大人の身長より低く、屋根高はアイヌ民族の大人の身長より高い。付属屋の高さは、アイヌ民族の大人の身長ぐらいである。
- ・開口部は屋根の上部にある。

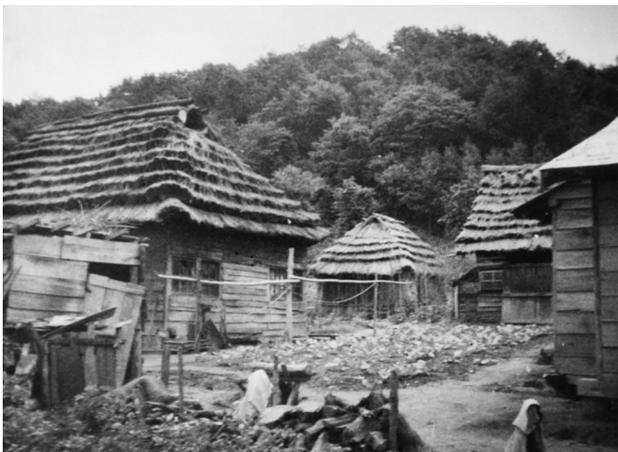
写真14 表5の分類8, 桎壁  
 資料番号 P-80「二風谷8」※左から3番目の住居  
 写真帖番号 A-32「毛民青屋集5, 6」  
 北海道大学付属図書館北方資料室所蔵

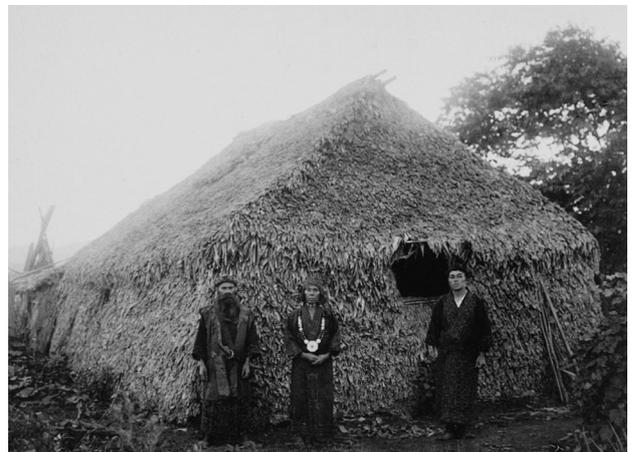
写真17 笹葺き住居  
 資料番号 P-41「近文旧土人部落」  
 写真帖番号 A-19「宗谷線全通記念写真帖」  
 北海道大学付属図書館北方資料室所蔵

- ・軒出はある。
- ・屋根葺材は茅が大半であるが、分析番号 FH-34, 48, 51 のように旭川、近文においては笹葺である。
- ・壁は茅壁が中心であるが、屋根葺材同様、分析番号 FH-34, 48, 50, 51 のように旭川、近文においては笹壁である。昭和に入ると、桎壁が現れ、徐々に桎壁の割合が増える。
- ・開口部は、大半は壁にあるが、分析番号 FH-22, 37, 48 のように屋根にある住居もある。
- ・アイヌ民族の大人の身長を基準<sup>9)</sup>として、寸法を考察すると、壁高はアイヌ民族の大人の身長ほど、屋根高は壁の高さより大きい。
- ・付属屋の大きさは、小屋根をもつ大きさと小庇程度の大きさに分かれる。類型③の付属屋は、小庇程度の大きさである。

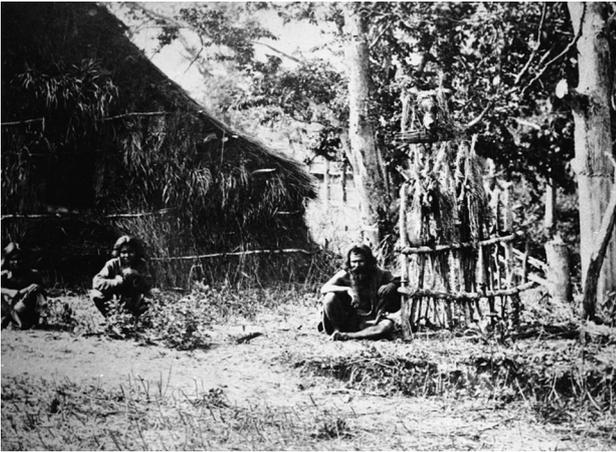
写真 18 明治初年切妻屋根住居  
資料番号 P-04 「アイヌ家屋傍のヌササン」  
資料群番号 A-01 「アイヌ関係写真アルバム」  
北海道大学付属図書館北方資料室所蔵

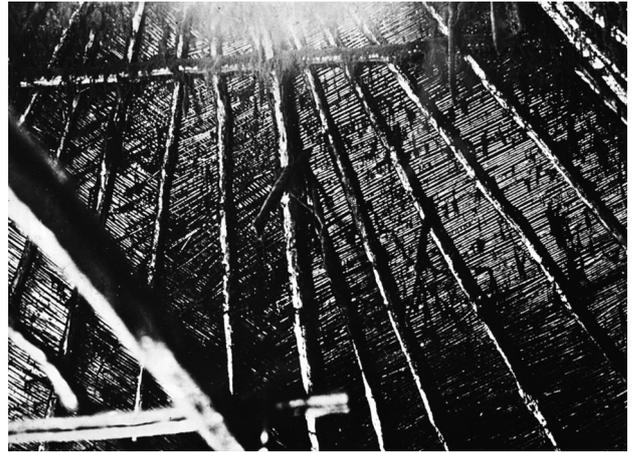
写真 21 住居内部写真  
資料番号 P-09 「チセの屋根裏」  
資料群番号 A-01 「アイヌ関係写真アルバム」  
北海道大学付属図書館北方資料室所蔵

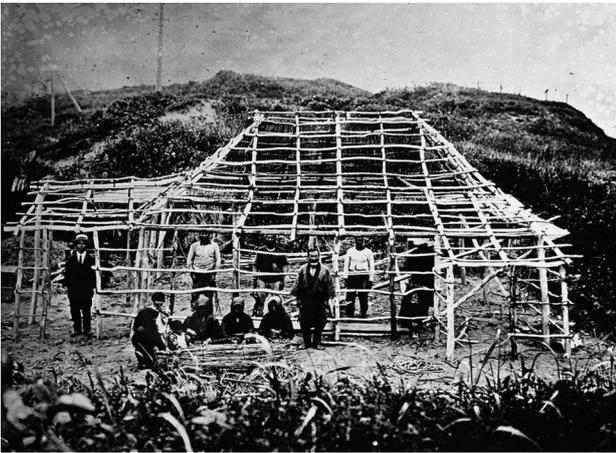
写真 19 住居骨組写真  
資料番号 P-08 「チセの枠組み」  
写真帖番号 A-01 「アイヌ関係写真アルバム」  
北海道大学付属図書館北方資料室所蔵

屋根構造を確認できる分析対象が分析番号 FH-08 (資料番号 P-08「チセの枠組み」) の1件あり、この構造は、平叉首を3組以上建て両妻の平叉首に隅木を掛ける構造である。

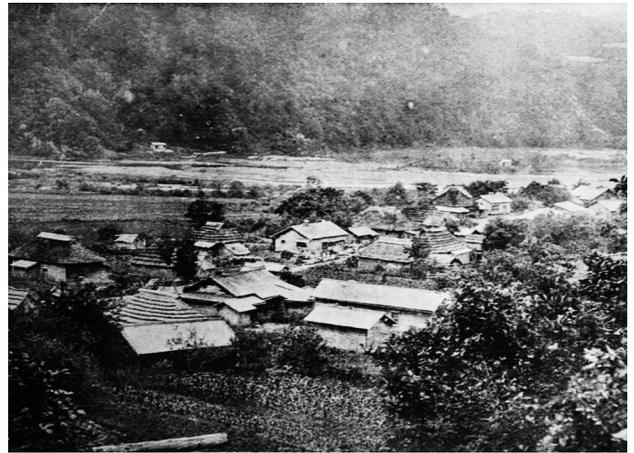
写真 22 風景写真  
資料番号 P-39 「日高平取土人部落」  
資料群番号 A-17 「北海道大観」  
北海道大学付属図書館北方資料室所蔵

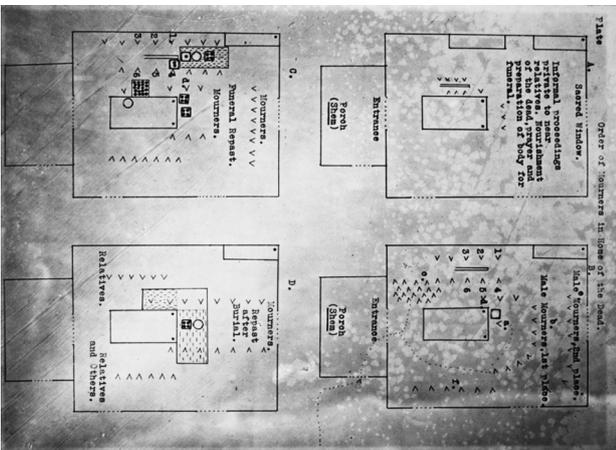
写真 20 平面図写真  
資料番号 P-10 「Order of Mourners in Home of The Dead」写真帖番号 A-01 「アイヌ関係写真アルバム」  
北海道大学付属図書館北方資料室所蔵
